Raport z Audytu Bezpieczeństwa Ruchu Drogowego

nr: AUDYT/MŚ/001/2025

Ocena bezpieczeństwa ruchu drogowego w rejonie Zespołu Placówek Oświatowych nr 1 w Międzyrzeczu Podlaskim

w ramach projektu „Bezpieczna droga do szkoły”

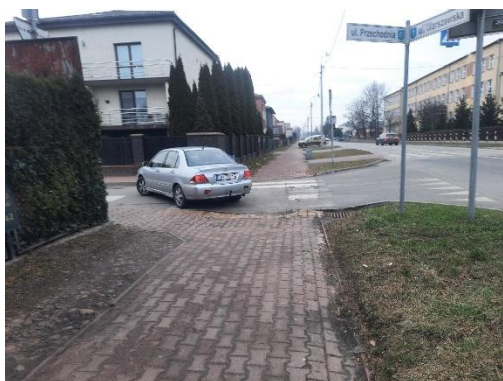
- Występuje źle utrzymana strefa oczekiwania o wyraźnych zaniżeniach w nawierzchni chodnika oraz połamanych płytkach barwy żółtej z wypustkami. Dodatkowo zastoina wody przed samym wejściem na przejście może powodować poślizgnięcia się pieszych w okresie zimowym oraz uszkodzenia ciała.
- Występuje zbyt małą odległość pomiędzy krawędzią ulicy Warszawskiej, a przejściem dla pieszych co utrudnia poruszanie się pieszym po zatrzymaniu pojazdu przed włączeniem się na drogę z pierwszeństwem przejazdu.
- Pojazdy ułatwiają sobie wyjazd spod sklepu zlokalizowanego przy ul. Warszawskiej do ul. Przechodniej (zdjęcie 10), wyjeżdżając drogą dla pieszych na przejście dla pieszych przy braku widoczności. Stwarza to niebываłe niebezpieczeństwo dla pieszych, którzy poruszają się po ul. Przechodniej, jak i pojazdów oraz znaczne ryzyko kolizji.

Zdjęcie. 2: Przykład wykorzystywania istniejącej drogi dla pieszych oraz przejścia dla pieszych jako wyjazd z posesji.

- Przejście dla pieszych przez ul. Przechodnią, przebudować w taki sposób, aby je odsunąć od ul. Warszawskiej - należy zmienić lokalizację istniejącego przejścia dla pieszych – przesunąć w głąb ulicy, tak aby pieszy poruszający się drogą dla pieszych wzdłuż ul. Warszawskiej, wychodząc z za ogrodzenia ograniczającego widoczność na pieszego, nie zaskakiwał kierowców dojeżdżających ul. Przechodnią do przejścia dla pieszych.
- Należy uniemożliwić wyjazd spod sklepu na ul. Przechodnią drogą dla pieszych poprzez zastosowanie słupków blokujących U-12c, lub zastosować ogrodzenie U-12a nakierowujące pieszych do przejścia dla pieszych, co zapobiegać będzie poruszaniu się pojazdów po drodze dla pieszych oraz dewastacji strefy oczekiwania.

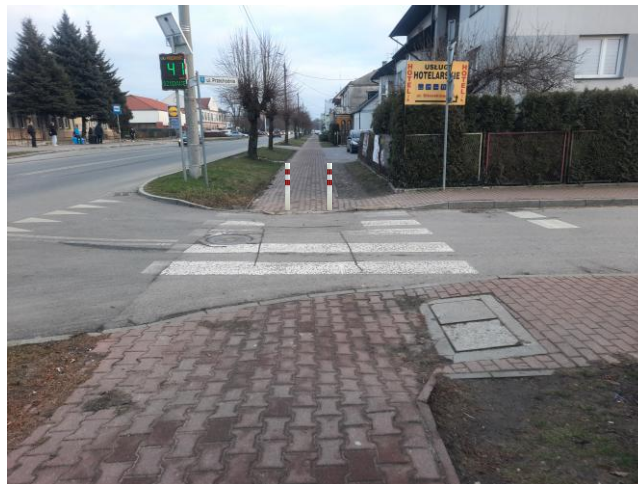
Zdjęcie 5: Widok na drogę dla pieszych wykorzystywaną jako wyjazd spod sklepu – propozycja wykorzystania słupków blokujących do uniemożliwienia przejazdu pojazdów.
Źródło: własne.

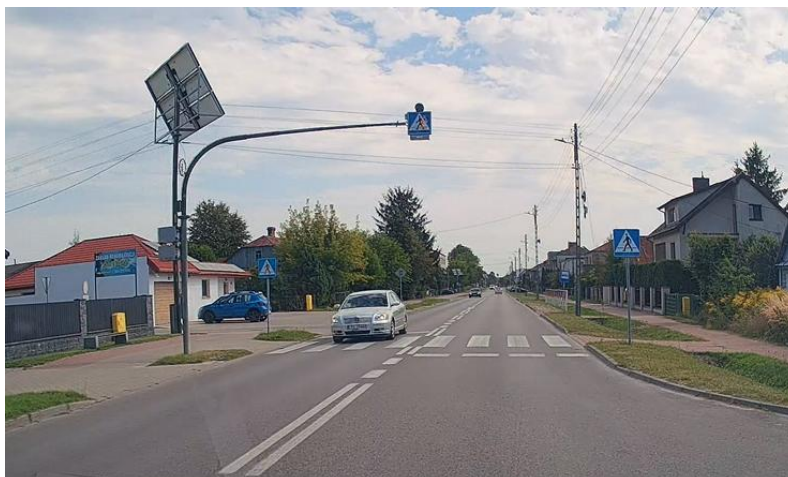
Zdjęcie 6: Widok na przejście dla pieszych przez ul. Warszawską przy skrzyżowaniu z ul. Czystą.
Źródło: własne.

- Zaleca się do zaprojektowanie oświetlenia ulicznego dedykowanego przejścia dla pieszych oraz zaprojektować oprawy oświetleniowe doświetlające strefy oczekiwania.
- Należy skrócić długość przejścia dla pieszych poprzez zmniejszenie szerokości pasów ruchu do wymaganych lub zastosowanie wyniesionej wyspy azylu wraz z odpowiednim oznakowaniem poziomym i pionowym
- Należy zastosować system fakturowych oznaczeń dla osób o dysfunkcjach wzrokowych

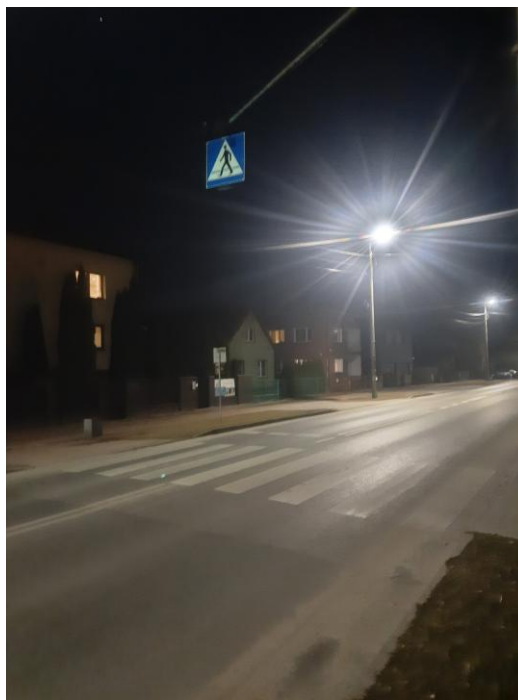
Z uwagi na skalę problemu oraz kluczowe znaczenie bezpieczeństwa w tej części infrastruktury drogowej, konieczne jest pilne podjęcie działań w celu modernizacji oświetlenia na przejściach dla pieszych.

Zdjęcie 8: Oświetlenie przejścia przy ul. Warszawskiej.
Źródło: własne.

- 1) **Zastosowanie oświetlenia dedykowanego** – rekomenduje się montaż opraw oświetleniowych o asymetrycznym rozsyłaniu strumienia świetlnego, które zapewnią odpowiednią widoczność pieszych na przejściach oraz w strefach oczekiwania, szczególnie w godzinach wieczornych.

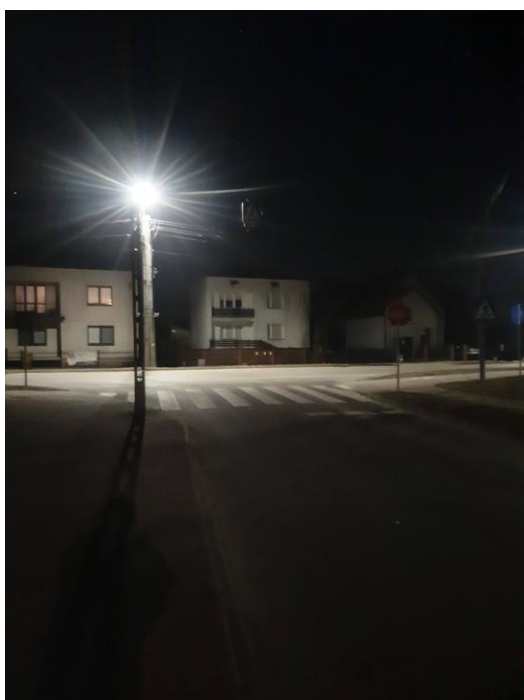
Zdjęcie 9: Oświetlenie przejścia przy ul. Sienkiewicza
(przy ul. Warszawskiej).
Źródło: własne.

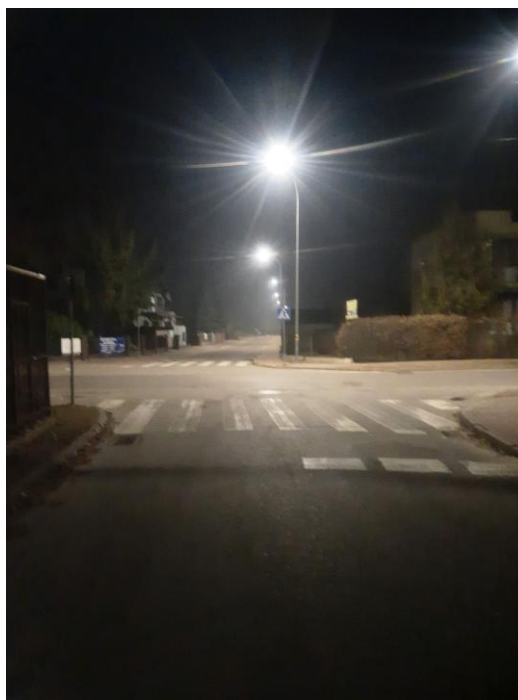
Zdjęcie 10: Oświetlenie przejść przy ul. Wiejskiej.
Źródło: własne.

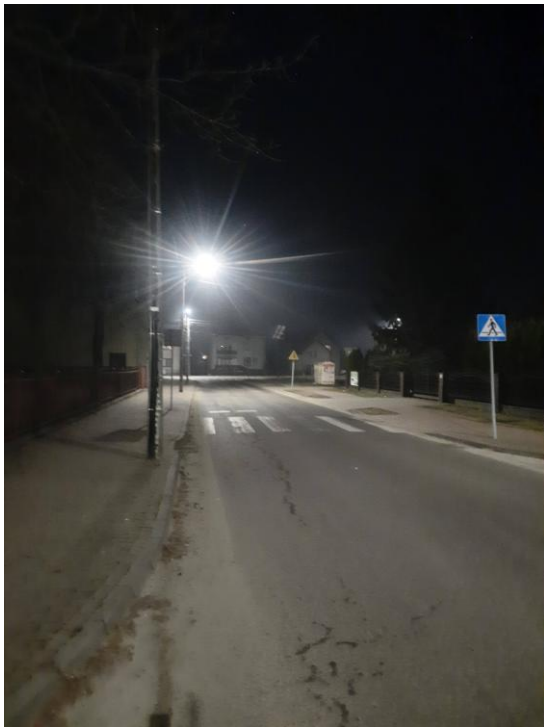
Zdjęcie 11: Oświetlenie przejścia przy ul. Sienkiewicza (przy ul. Wiejskiej).
Źródło: własne.

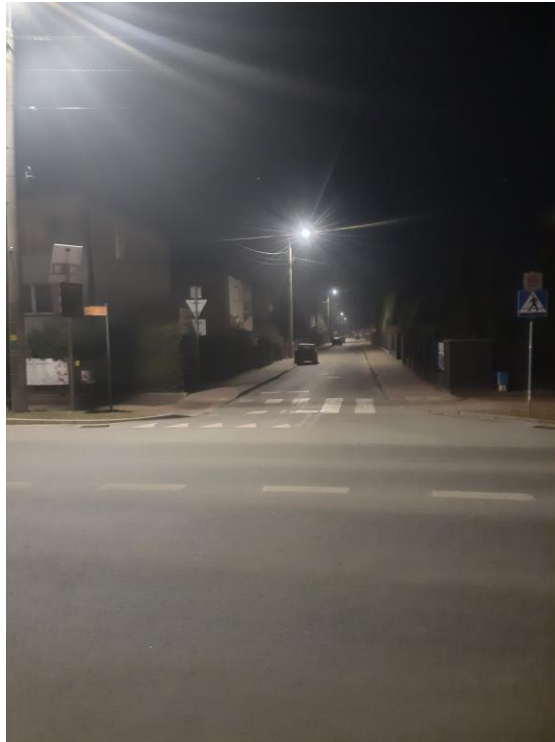
Zdjęcie 12: Oświetlenie przejścia przy ul. Przechodniej.
Źródło: własne.

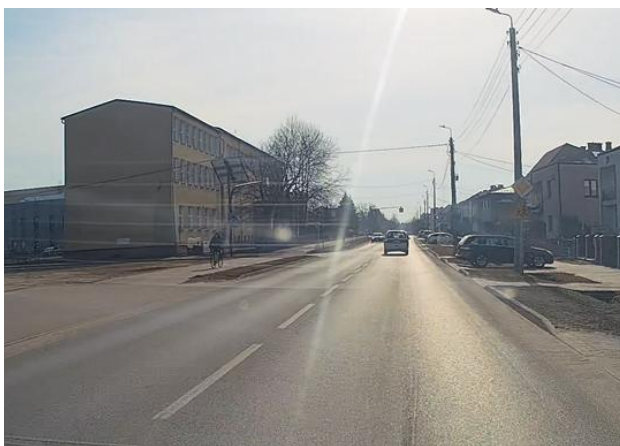
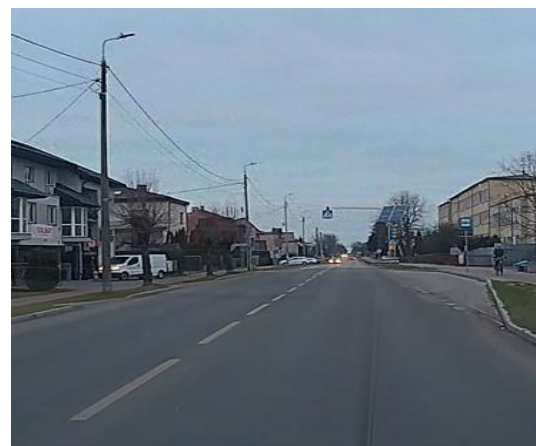
Brak ograniczenia prędkości na odcinku zlokalizowanym bezpośrednio przy szkole, przyczynia się do zwiększania prędkości przez niektórych kierowców, co z kolei prowadzi do niebezpiecznych sytuacji. Dodatkowo, zbyt szeroki przekrój ulicy, a w tym pasów ruchu zachęca do przekraczania dozwolonej prędkości.

Zdjęcie 13 i 14: Widok od strony ul. 3 Maja – przekrój zachęcający przekraczaniu prędkości.
Źródło: własne.

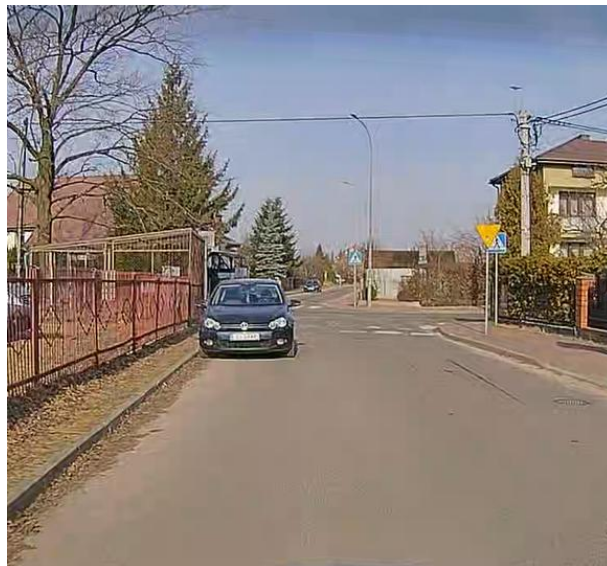
Brak ograniczeń prędkości na odcinkach ulic zlokalizowanych przy szkole oraz brak jakichkolwiek metod uspokojenia ruchu może przyczynić się do powstawania ciężkich w skutkach zdarzeń drogowych z niechronionymi uczestnikami ruchu drogowego.

Zdjęcie 17: Widok od strony ul. Pocztovej na ul. Wiejską – słabo dostrzegalne skrzyżowanie oraz przejście dla pieszych, bez ograniczenia prędkości, dodatkowo występuje postój pojazdów w sposób przesłaniający widoczność na pieszego w strefie oczekiwania.

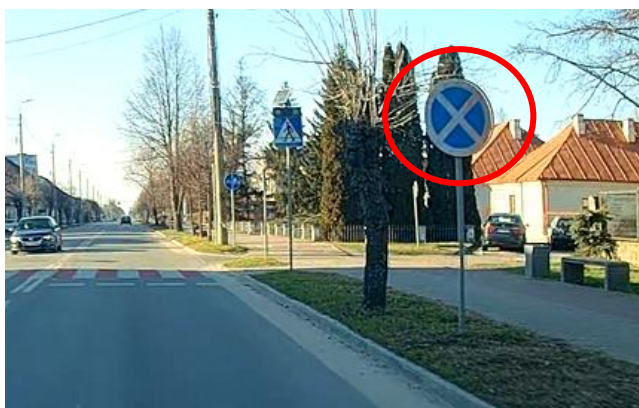
- Znak drogowy B-36 „zakaz zatrzymywania się” został ustawiony bez potrzeby. Znak został zlokalizowany w okolicy przejścia dla pieszych w odległości ok. 12m od niego. Z zasad ruchu drogowego istnieje zakaz zatrzymywania się i postoju na 10 m przed przejściem dla pieszych.
- Dodatkowo, tarcza jest mało czytelna, wyblakła, barwa odbiega od określonej w przepisach.
- Rozmiar znaku jest nieadekwatny do kategorii drogi

Zdjęcie 18: Niepotrzebny i nieczytelny znak B-36 (zakaz zatrzymywania się)
Źródło: własne.

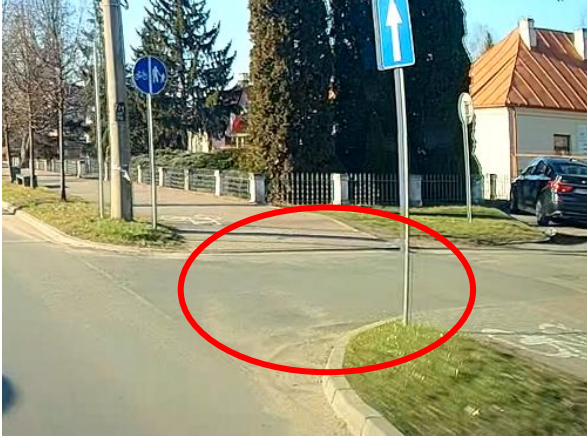
Zdjęcie 19: Brak oznakowania poziomego i pionowego przejazdu pieszo -rowerowego na skrzyżowaniu z ul. Pocztową
Źródło: własne.

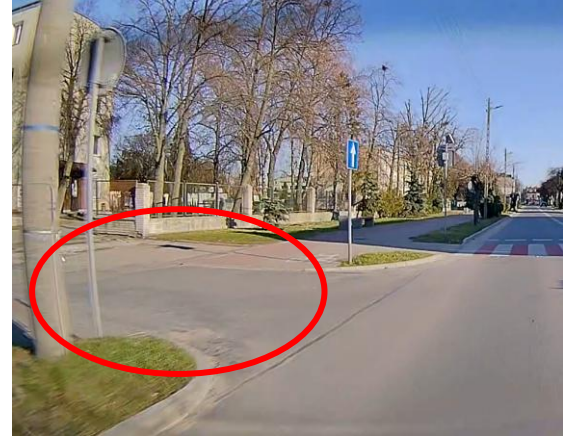
Zdjęcie 20. Widok z przeciwnego kierunku
Źródło: własne.

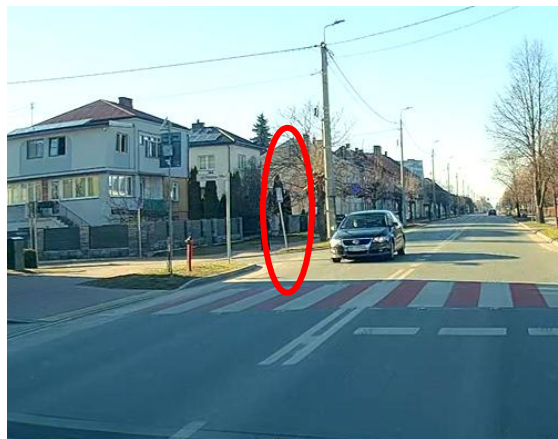
- **Przekrzywiony słupek znaku drogowego D-6 „przejście dla pieszych”:** Słupek został prawdopodobnie uszkodzony w wyniku uderzenia (np. przez samochód), co spowodowało jego skrzywienie. Dodatkowo, ewentualne naruszenie fundamentu słupka może przyczynić się do dalszego osłabienia i stabilności konstrukcji, co zwiększa ryzyko jego dalszego uszkodzenia.

Zdjęcie 21: Krzywy słupek znaku D-6 „przejście dla pieszych”.
Źródło: własne.

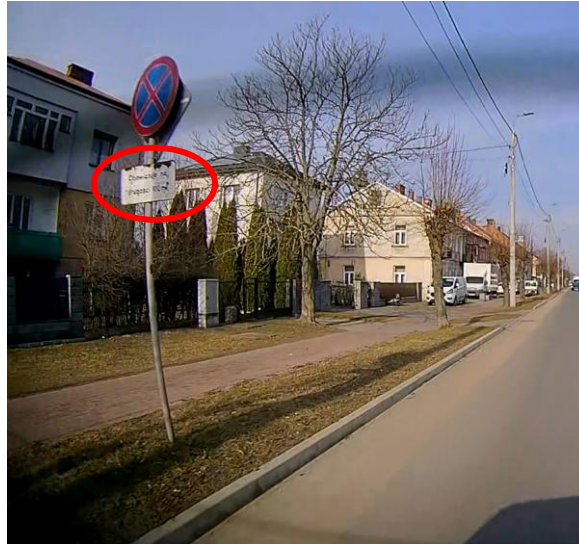
Zdjęcie 22: Brak czytelności tabliczki pod tarczą znaku B-36
Źródło: własne.

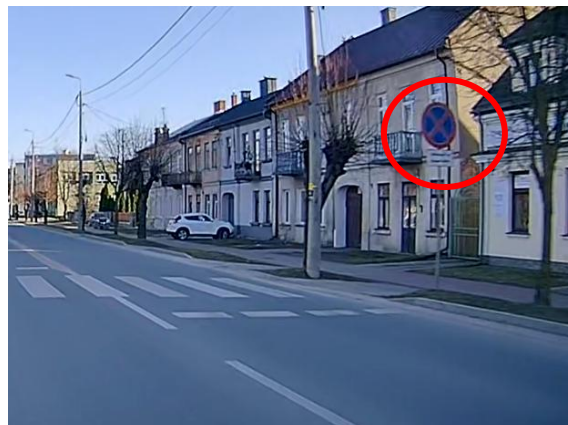
Zdjęcie 23: Brak czytelności tabliczki pod tarczą znaku B-36 oraz błędna lokalizacja.
Źródło: własne.

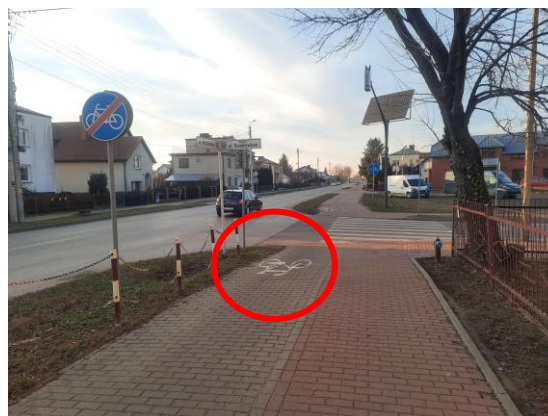
Zdjęcie 24: Brak spójności oznakowania pionowego i poziomego.
Źródło: własne.

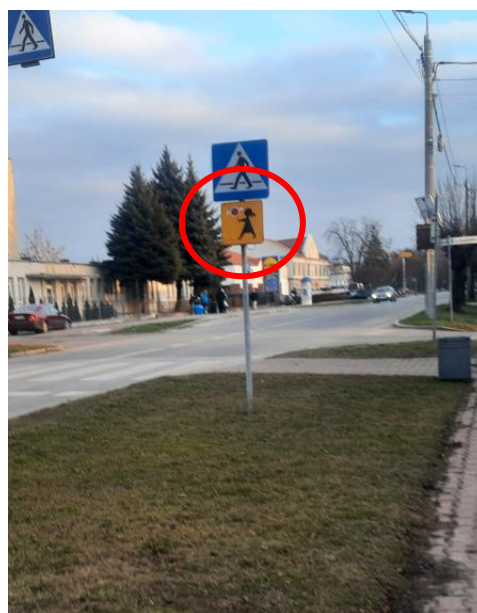
Zdjęcie 27: Zużyta tabliczka „T-27”.
Źródło: własne.

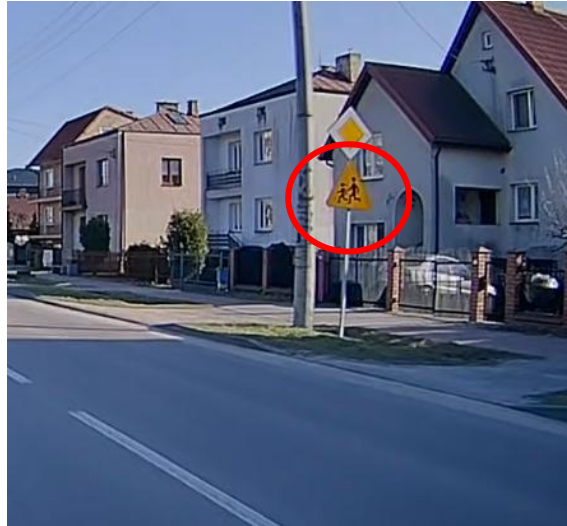
Zdjęcie 28: Zużyta tarcza znaku „A-17”.
Źródło: własne.

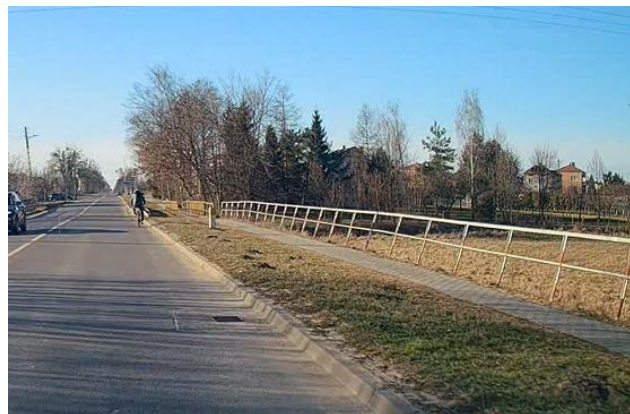
Zdjęcie 30: Błędne użycie ogrodzenia „U-12” zamiast „U-11a”.
oraz niestabilny montaż istniejącego ogrodzenia.
Źródło: własne.

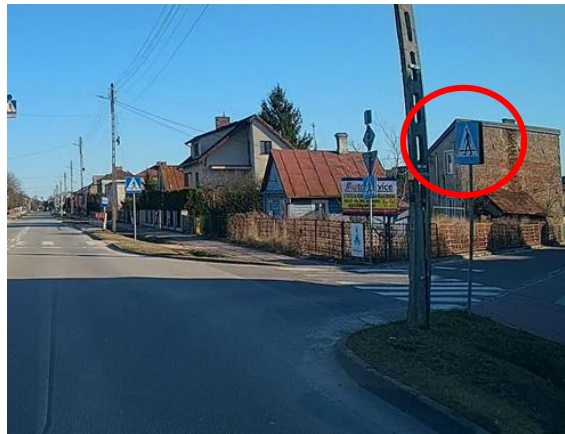
Zdjęcie 31: Nieszczelna strefa „tempo 30”.
Źródło: własne.

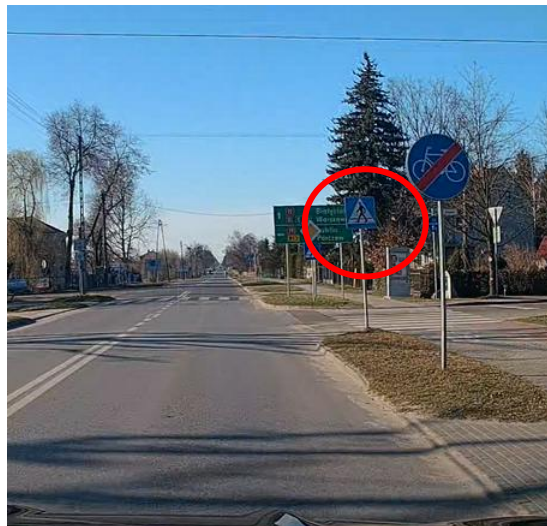
Zdjęcie 32: Obrócona tarcza znaku D-6
Źródło: własne.

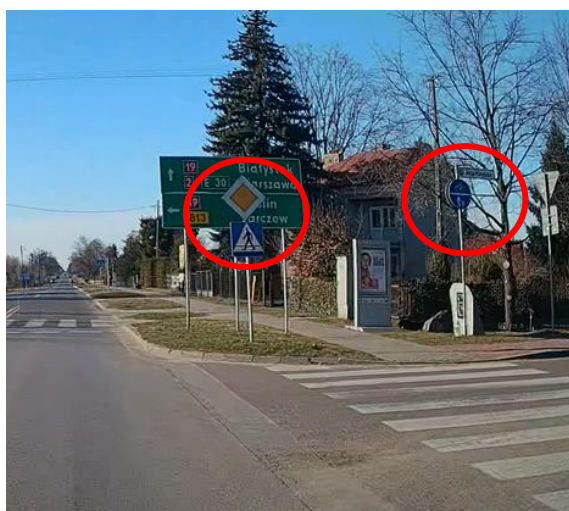
Zdjęcie 33: Wykorzystanie powierzchni chodnika jako ciąg pieszo-rowerowy nie spełniający wymagań oraz przesłonięty drogowskaz tablicowy E-2.
Źródło: własne.

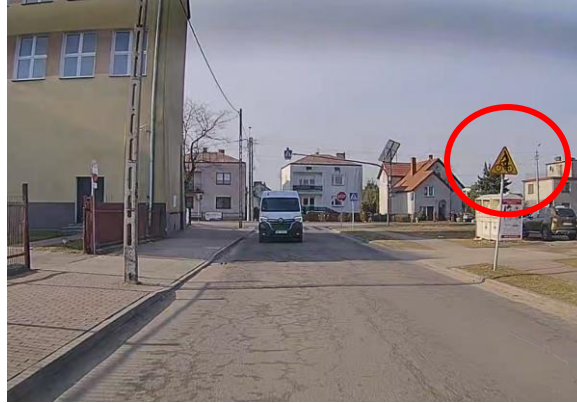
Zdjęcie 34: Znak A-24 przed przejściem dla pieszych
Źródło: własne.

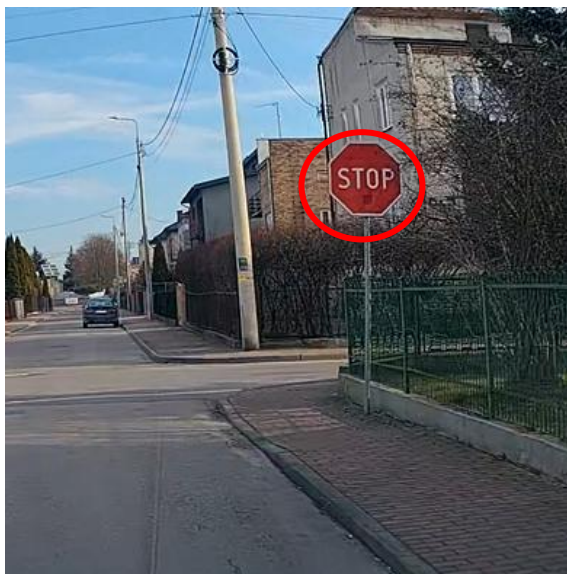
- **Przekrzywiony słupek znaku drogowego B-20 „STOP”**: Słupek został prawdopodobnie uszkodzony w wyniku nieprawidłowego zamontowania, co spowodowało jego skrzywienie. Dodatkowo, ewentualne naruszenie fundamentu słupka może przyczynić się do dalszego osłabienia i stabilności konstrukcji, co zwiększa ryzyko jego dalszego uszkodzenia.

Zdjęcie 37: Zabrudzona tarcza znaku B-20 „STOP”
Źródło: własne.

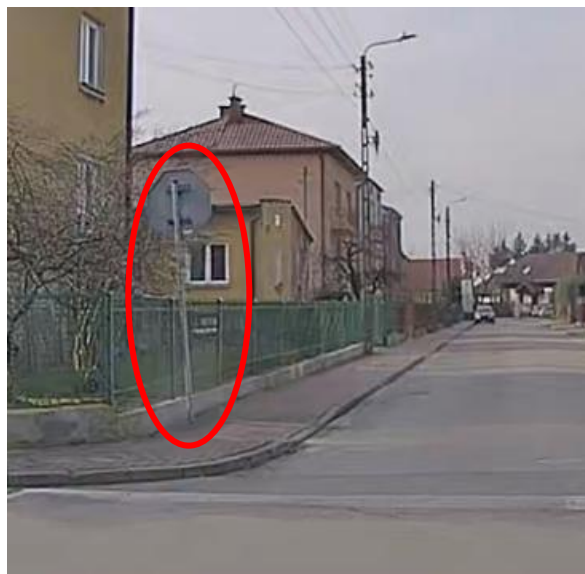
Zdjęcie 38: Odchylony od pionu słupek znaku B-20 „STOP”
Źródło: własne.

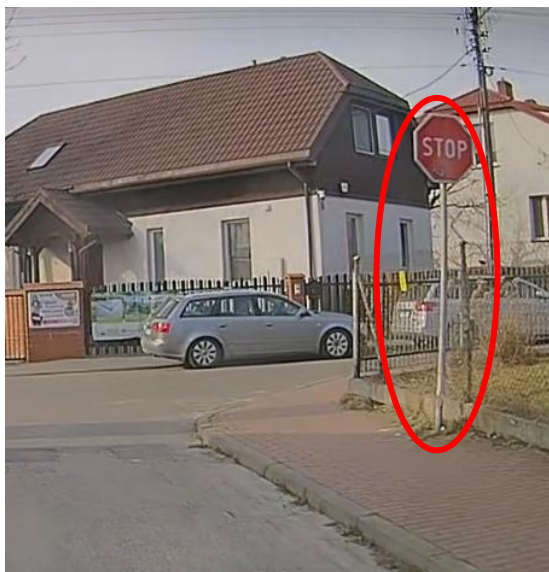
- **Przekrzywiony słupek znaku drogowego B-20 „STOP”**: Słupek został prawdopodobnie uszkodzony w wyniku nieprawidłowego zamontowania, co spowodowało jego skrzywienie. Dodatkowo, ewentualne naruszenie fundamentu słupka może przyczynić się do dalszego osłabienia i stabilności konstrukcji, co zwiększa ryzyko jego dalszego uszkodzenia.

Zdjęcie 39: Zabrudzona tarcza znaku B-20 „STOP” oraz odchodzący od pionu słupek znaku.
Źródło: własne.

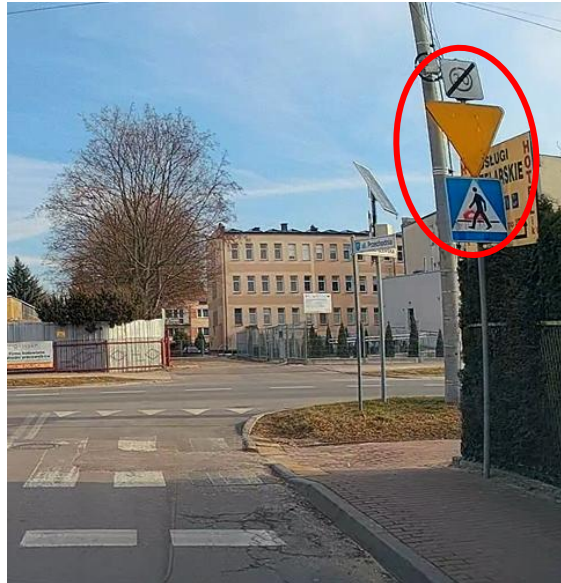
Zdjęcie 40: Zabrudzona tarcza znaku D-6 „Przejście dla pieszych”
Zużyta tarcza znaku A-7 oraz nieprawidłowe zestawienie tarcz znaków.
Źródło: własne.

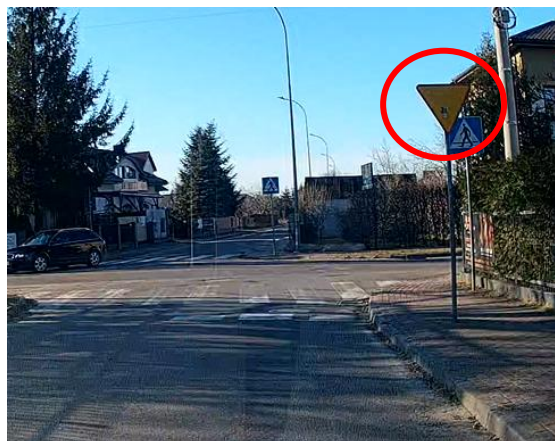
Zdjęcie 41: Zabrudzona tarcza znaku A-7 „Ustąp pierwszeństwa”
Źródło: własne.

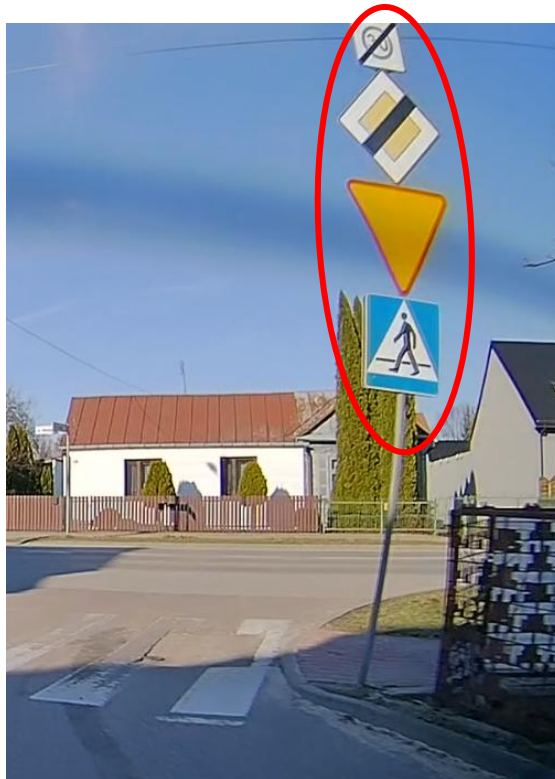
Zdjęcie 42: Nieprawidłowe zestawienie tarcz znaków pionowych.
Źródło: własne.

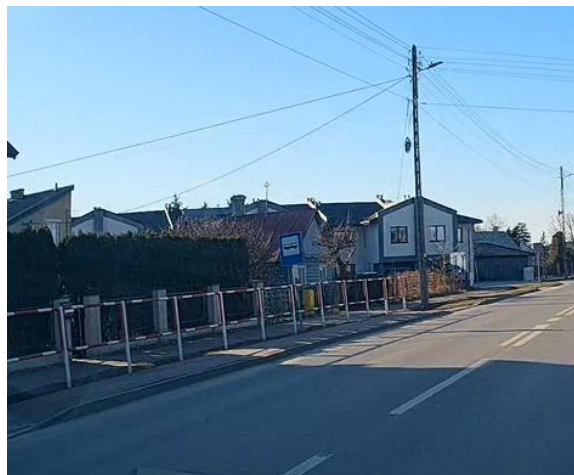
Zdjęcie 45: Brak linii przystankowej P-17.
Źródło: własne.

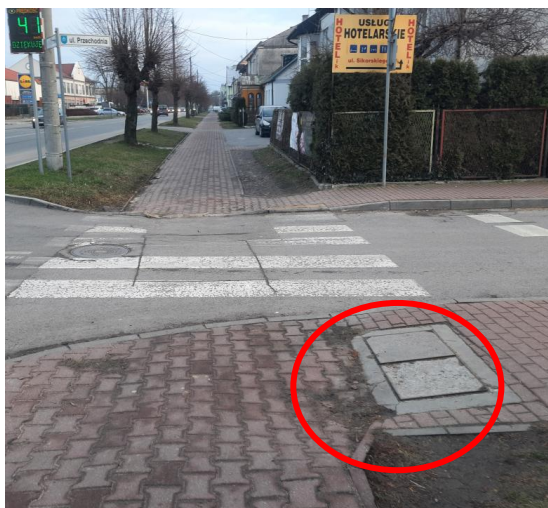
Zdjęcie 51: Zapadnięta studnia telekomunikacyjna.
Źródło: własne.

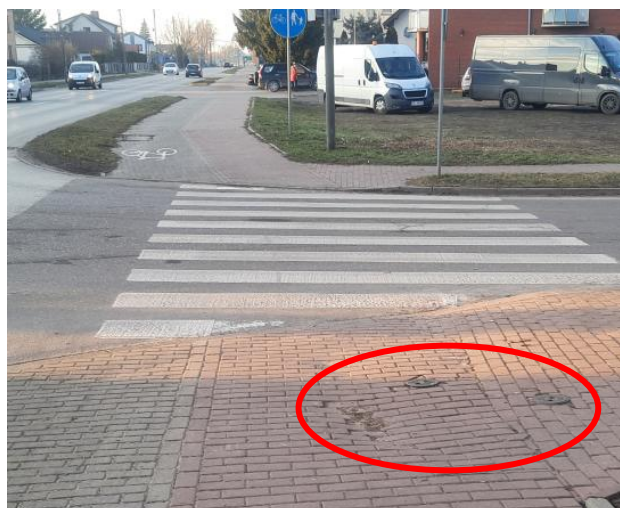
Zdjęcie 52: Zapadnięta kostka betonowa przy zaworach wodociągowych.
Źródło: własne.

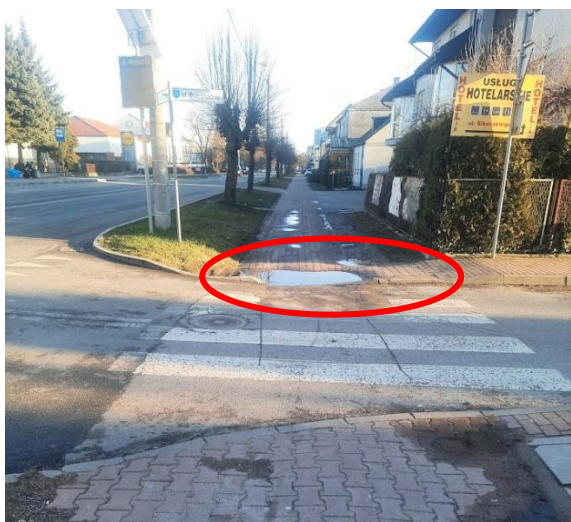
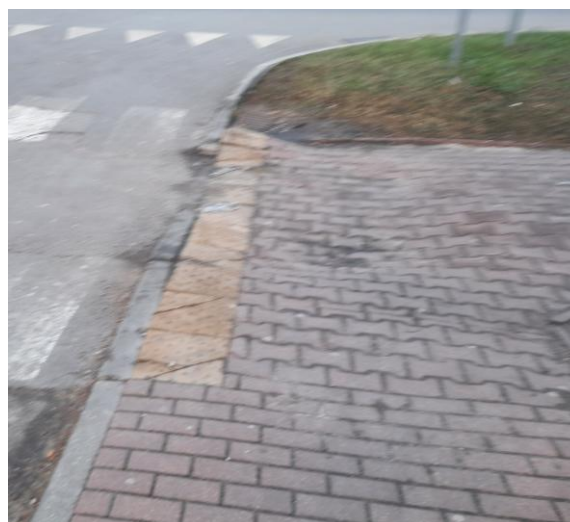
Na skrzyżowaniu ul. Warszawskiej z ul. Przechodnią występuje strefa oczekiwania i dojście do przejścia dla pieszych mocno zdegradowane z uwagi na wykorzystywanie jej jako wyjazd/dojazd do posesji. Uszkodzenia są postępujące, nawierzchnia drogi dla pieszych jest zapadnięta, a po deszczu pojawiają się zastoiska wody. Ma to zdecydowany wpływ na bezpieczeństwo dzieci zwłaszcza w zimie, gdzie woda może zamarzać i łatwo o poślizgnięcie, ale również i w pozostałej części roku – może spowodować obrażenia ciała po potknięciach.

Zdjęcie 53: Uszkodzona strefa oczekiwania na przejściu dla pieszych.
Źródło: własne.

Zdjęcie 54: Uszkodzona strefa oczekiwania na przejściu dla pieszych.
Źródło: własne.

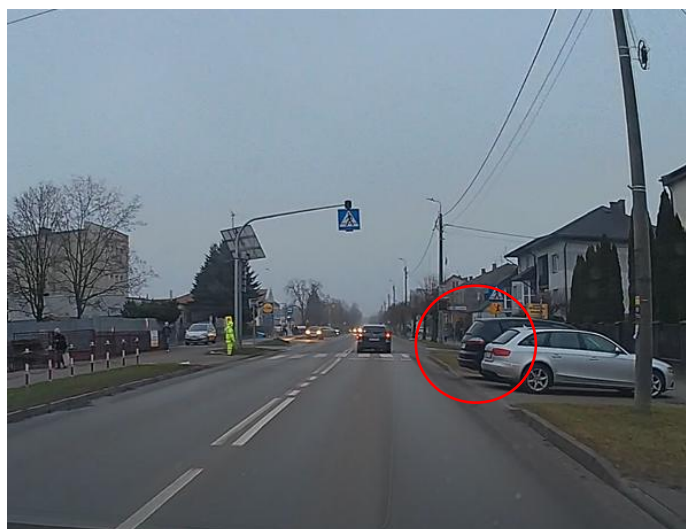
Zdjęcie 55: Przesłanianie strefy oczekiwania przez pojazd osobowy.
Przy zatrzymaniu wyższego pojazdu np. busa, strefa oczekiwania będzie całkiem przesłonięta.

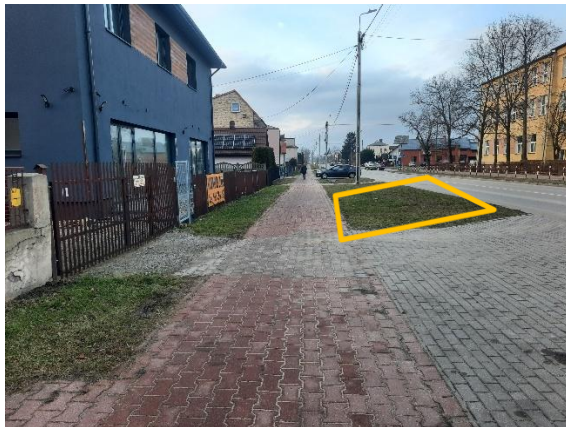
Zdjęcie 56 (po lewej): Niewykorzystana powierzchnia zieleńca, mogąca po dostosowaniu posłużyć pod zatokę postojową np. „Kiss and ride”.
Źródło: własne.

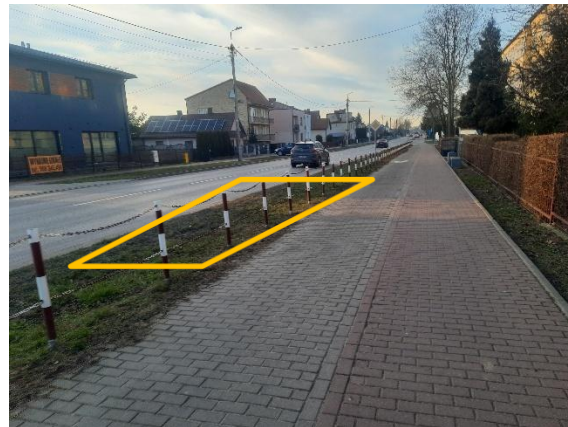
Zdjęcie 57 (po prawej): Niewykorzystana powierzchnia zieleńca, mogąca po przewężeniu pasów jezdni stanowić bazę do stworzenia zatoki postojowej.
Źródło: własne.
