Raport z Audytu Bezpieczeństwa Ruchu Drogowego

nr: AUDYT/MŚ/001/2025

Ocena bezpieczeństwa ruchu drogowego w rejonie Zespołu Placówek Oświatowych nr 1 w Międzyrzeczu Podlaskim

w ramach projektu „Bezpieczna droga do szkoły”

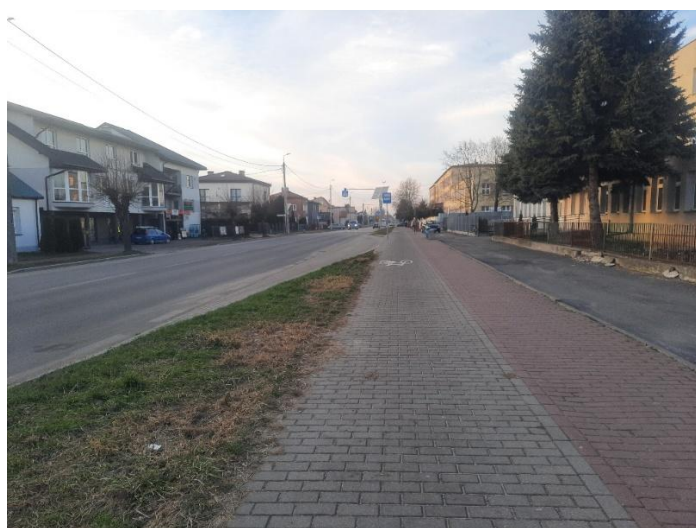
Na ulicy Warszawskiej przed szkołą występuje zatoka autobusowa połączona z drogą dla pieszych i rowerów (przylega do zatoki). Natomiast za drogą dla pieszych, występuje droga dojazdowa do budynków przyległych, która przebiega w znacznym zniżeniu (od ok. 12 – 20 cm). Wymieniony przystanek autobusowy z zatoką autobusową znajduje się na kierunku „od centrum”, przed skrzyżowaniem z ul. Przechodnią.

Zdjęcie. 1. Widok na zatokę autobusową, drogę dla pieszych i rowerów przy szkole na ul. Warszawskiej
Źródło: własne.

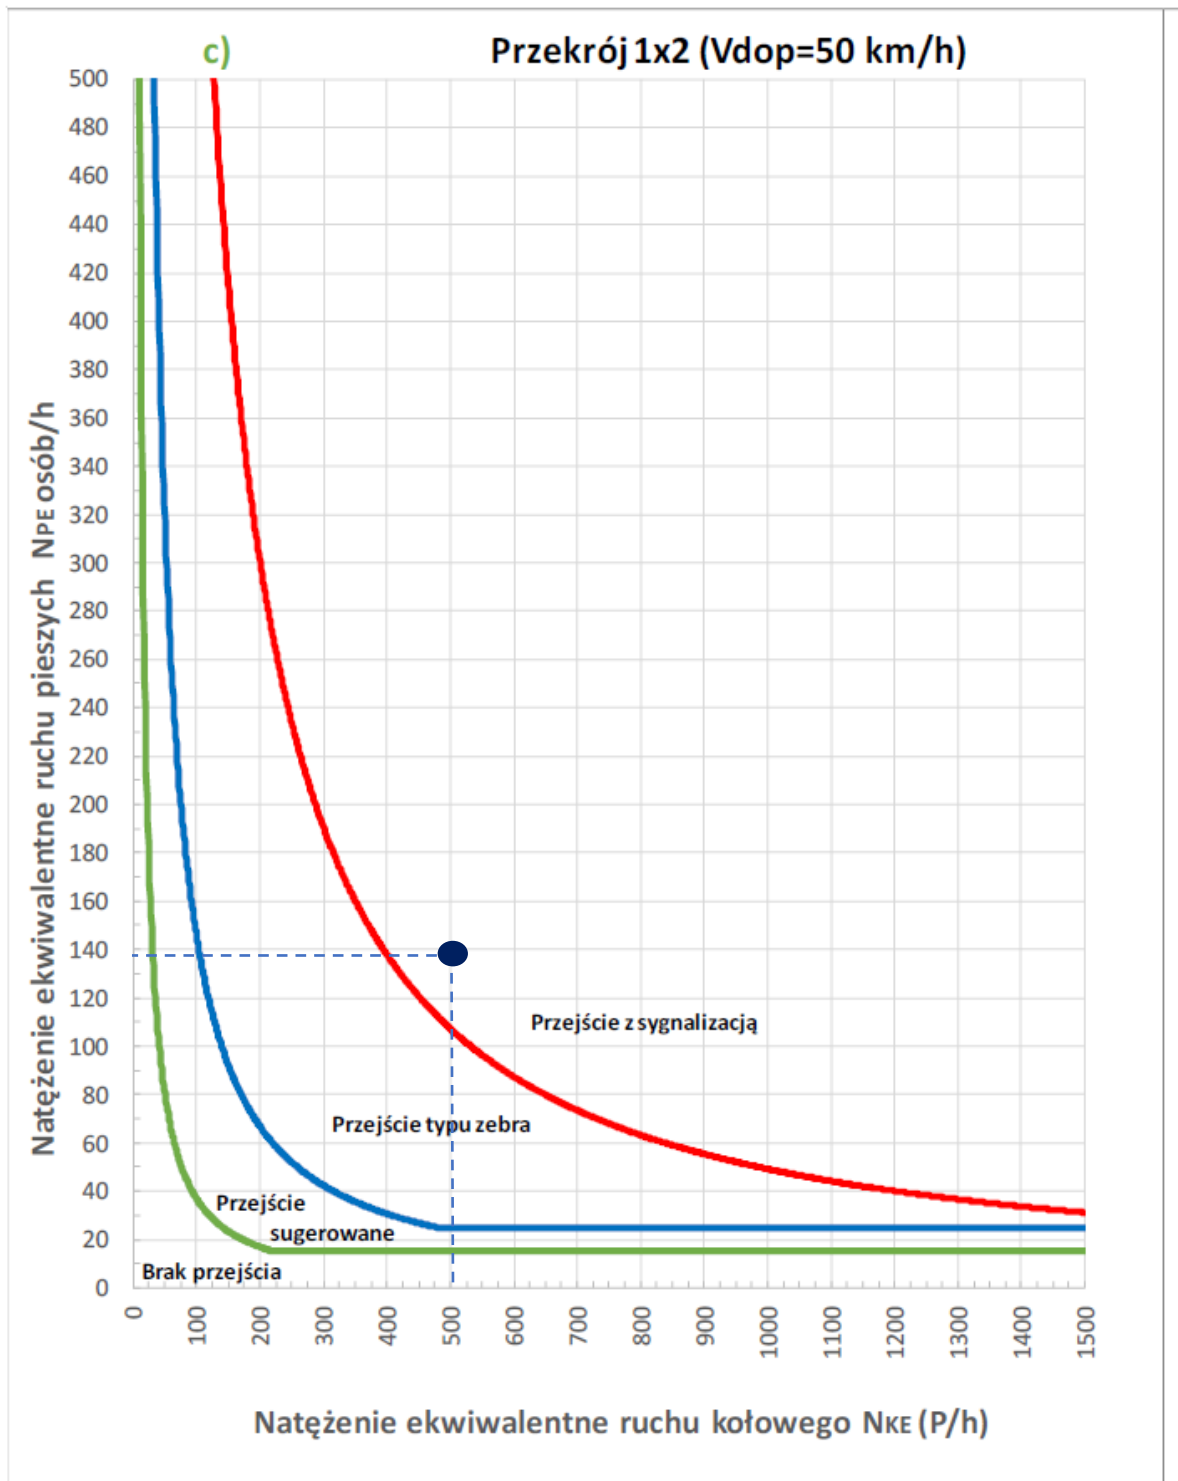
Rys. 4: Nomogram przedstawiający natężenie ruchu drogowego na przejściu dla pieszych przez ul. Warszawską przy skrzyżowaniu z ul. Przechodnią.

- 3) **Dostosowanie infrastruktury dla pieszych do istniejącego ruchu pojazdów oraz pieszych** – zaleca się przebudowę istniejącego przejścia dla pieszych przez ul. Warszawską przy ul. Przechodniej zgodnie ze wskazaniem poniższego nomogramu:

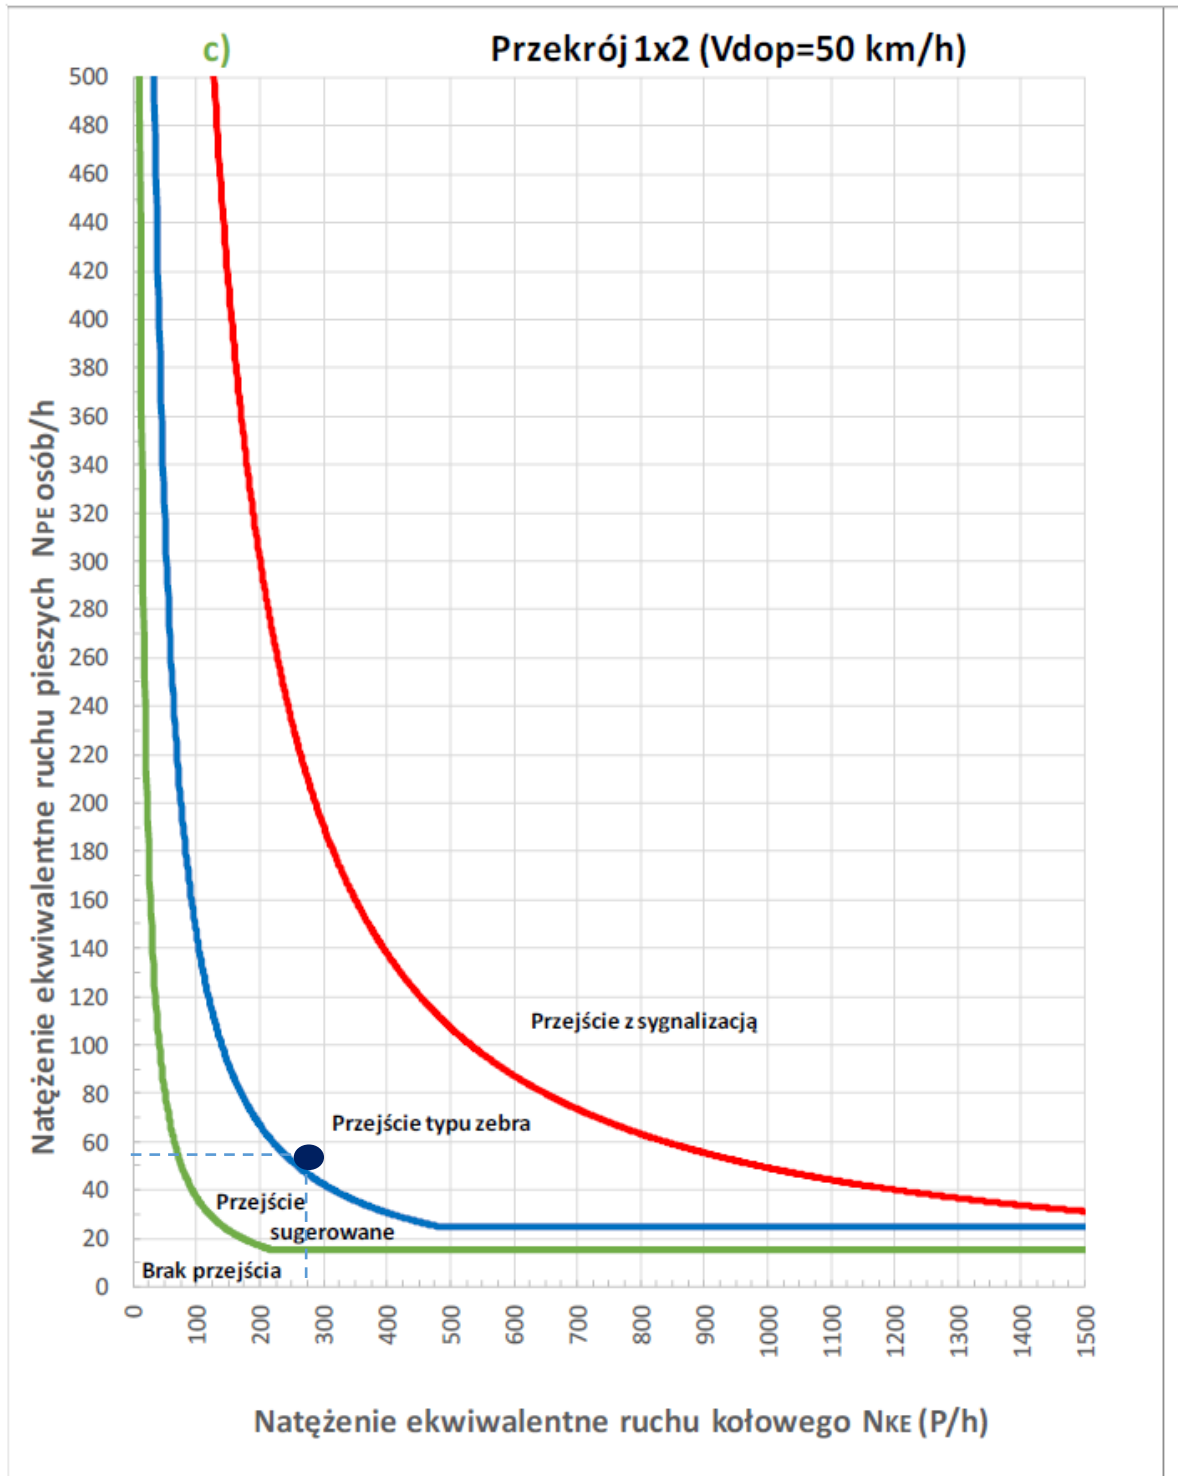
- 4) Przejście dla pieszych przez ul. Sienkiewicza przy ul. Warszawskiej - zgodnie z poniższym nomogramem istniejące przejście dla pieszych nie wymaga przebudowy i może pozostać jako typ „zebra” zgodnie z pomierzonym natężeniem ruchu pieszego oraz pojazdów. Jednakże w tym miejscu, zaleca się dostosowanie infrastruktury dla potrzeb rowerzystów (wykonanie bezpiecznego przejazdu rowerowego).

Rys. 5: Nomogram przedstawiający natężenie ruchu drogowego na przejściu dla pieszych przez ul. Sienkiewicza przy skrzyżowaniu z ul. Warszawską.

Należy zmienić lokalizację istniejącego przejścia dla pieszych – przesunąć w głąb ul. Sienkiewicza, tak aby samochody osobowe dojeżdżające ulicą Sienkiewicza zatrzymując się przed włączeniem do ul. Warszawskiej, nie blokowały przejścia dla pieszych oraz nie ograniczały widoczności na pieszego, a dodatkowo doprowadzić do niego drogę dla rowerów. Jezdnię drogi dla rowerów należy odgiąć tak aby, naprowadzić rowerzystę na przejazd pod kątem prostym do ul. Sienkiewicza. Natomiast w miejscu istniejącego przejścia zastosować ogrodzenie U-12a, uniemożliwiające skracanie drogi przez pieszych i rowerzystów.

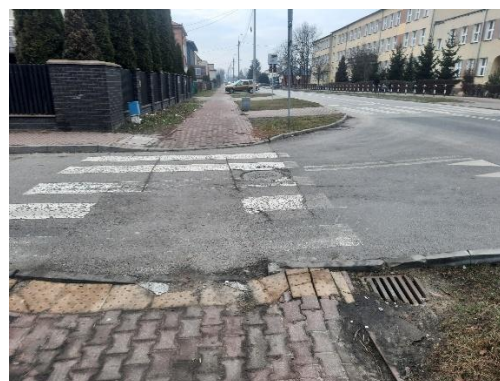
- Występuje źle utrzymana strefa oczekiwania o wyraźnych zaniżeniach w nawierzchni chodnika oraz połamanych płytkach barwy żółtej z wypustkami. Dodatkowo zastoina wody przed samym wejściem na przejście może powodować poślizgnięcia się pieszych w okresie zimowym oraz uszkodzenia ciała.
- Występuje zbyt małą odległość pomiędzy krawędzią ulicy Warszawskiej, a przejściem dla pieszych co utrudnia poruszanie się pieszym po zatrzymaniu pojazdu przed włączeniem się na drogę z pierwszeństwem przejazdu.
- Pojazdy ułatwiają sobie wyjazd spod sklepu zlokalizowanego przy ul. Warszawskiej do ul. Przechodniej (zdjęcie 10), wyjeżdżając drogą dla pieszych na przejście dla pieszych przy braku widoczności. Stwarza to niebываłe niebezpieczeństwo dla pieszych, którzy poruszają się po ul. Przechodniej, jak i pojazdów oraz znaczne ryzyko kolizji.

Zdjęcie. 3: Rozjeżdżona strefa oczekiwania na przejściu dla pieszych przez ul. Przechodnią

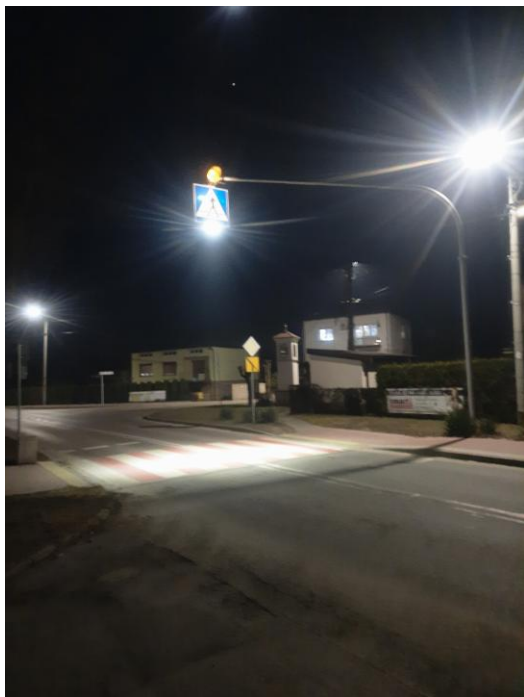
Zdjęcie 7: Przejście porównawcze.
Oświetlenie przejścia przy szkole nr 1 (ul. Leśna).
Źródło: własne.

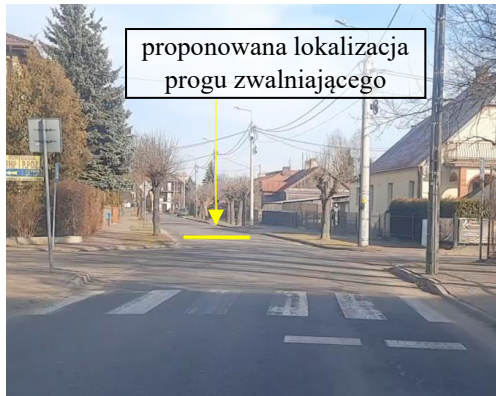
Zdjęcie 15 (po lewej): Widok od strony ul. Warszawskiej na ul. Sienkiewicza –proponowana lokalizacja progów wyspowych.

- Zastosowanie ograniczenia prędkości do 30 km/h na ok. 50m przed przejściem szkolnym przez ul. Sienkiewicza w pobliżu ul. Wiejskiej lub wprowadzenie strefy ograniczonej prędkości na wszystkich ulicach w promieniu ok. 100-150 m od szkoły. Ustawienie znaku B-33 (30 km/h) „ograniczenie prędkości” ma na celu spowolnienie ruchu i zwiększenie bezpieczeństwa w rejonie szkoły.
- Zastosowanie progów zwalniających listwowych na ok. 50 m przed przejściem szkolnym w kierunku ul. Piłsudskiego. Spowoduje to fizyczne wymuszenie zmniejszenia prędkości przed okolicą szkoły.

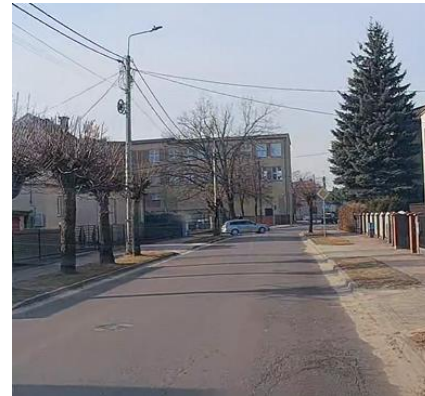
Zdjęcie 16 (po prawej): Widok od strony ul. Piłsudskiego – brak ograniczenia prędkości, nieczytelne skrzyżowanie. Brak widoczności na zbliżaniu się do skrzyżowania, brak dostrzegalności przejścia dla pieszych.

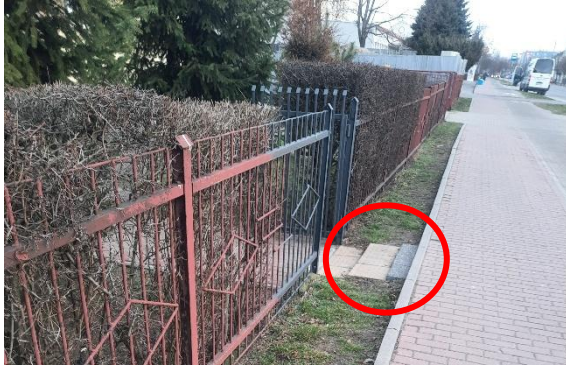
Brak właściwego oznakowania prowizorycznych, błędnie uformowanych schodów z kostki betonowej z dodatkowym progiem w postaci obrzeża drogi dla pieszych, stwarza ryzyko potknięć oraz urazów ciała.

Zdjęcie 25: Niewymiarowe schody do szkoły z dodatkowym progiem w postaci obrzeża.
Źródło: własne.

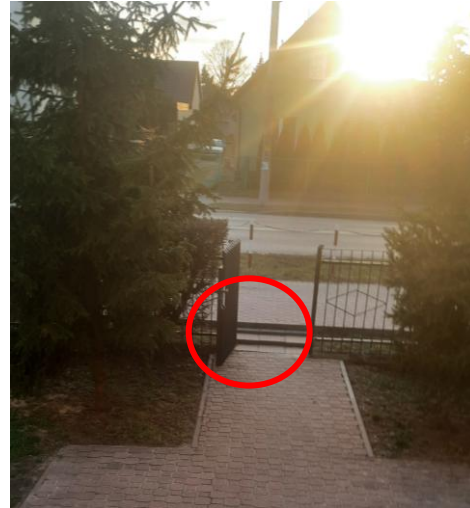
Zdjęcie 26: Widok od strony wejścia do szkoły.

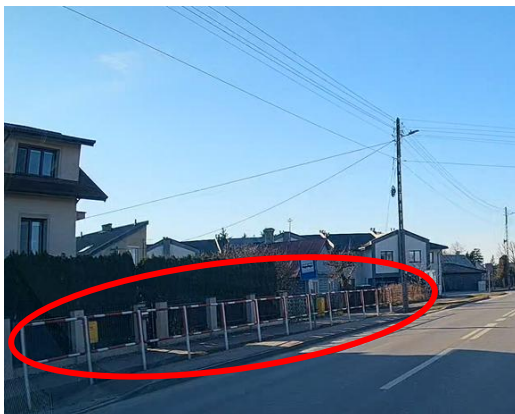
Nieprawidłowe zastosowanie ogrodzenia U-12. Przy peronie autobusowym zlokalizowanym przy skrzyżowaniu z ul. Czystą od strony skarpy ustawiono ogrodzenie U-12, które w zamyśle służyć powinno ochronie pieszych i oddzielenia ich od jezdni oraz uniemożliwienia im przekraczania jezdni w miejscach niedozwolonych. W takich warunkach, zgodnie z przepisami, powinna być zastosowana balustrada U-11a służąca potrzebie ochrony pieszego przed spadnięciem lub upadkiem. Analogiczna sytuacja występuje na dalszym odcinku ulicy pomiędzy skrzyżowaniami z ul. 3 Maja a ul. Młynarską, gdzie dodatkowo dochodzi problem błędnego montażu istniejących ogrodzeń, które są przechylone i zamiast zabezpieczać, stwarzają zagrożenie dla pieszych.

Zdjęcie 29: Błędne użycie ogrodzenia „U-12”.
Źródło: własne.

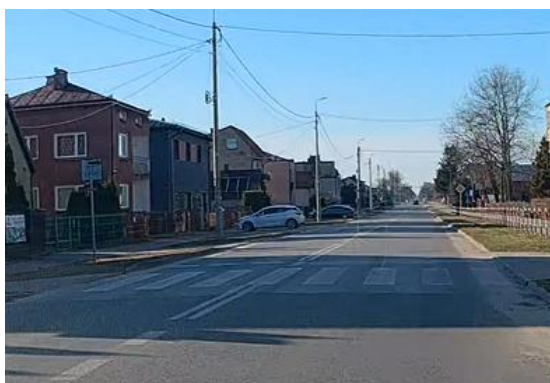
Zdjęcie 43: Przejście dla pieszych przez ul. Warszawską przy szkole.
Źródło: własne.

Konieczne jest wykonanie tego przejścia dla pieszych w podwyższonym standardzie zgodnie z *Wzorcami i standardami* [WR-D-41-3](#).

Dodatkowo, należy zastosować oznakowanie poziome przejścia dla pieszych na czerwonym tle oraz pasy wibracyjno-akustyczne przed przejściem, ponieważ obecne oznakowanie słabo spełnia swoją funkcję. Zaleca się zamontowanie azylu dla pieszych w części środkowej przejścia lub przewężenie szerokości elementami BRD.

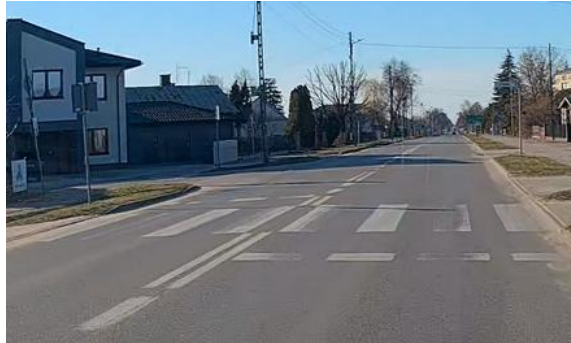
Istniejące oznakowanie poziome po okresie zimowym zostaje dość mocno zatarte, co może wpływać na brak czytelności oraz ograniczoną dostrzegalność przejścia dla pieszych przez kierowców (zwłaszcza po zmroku), linia P-10 nie spełnia przez to wymagań technicznych. Nieczytelny znak stwarza bezpośrednie zagrożenie dla bezpieczeństwa ruchu drogowego. Zaleca się częstsze odmalowywanie linii P-10, lub wykonanie jej w technologii grubowarstwowej.

Zdjęcie 44: Przejście dla pieszych przez ul. Warszawską przy ul. Czystej
Źródło: własne.

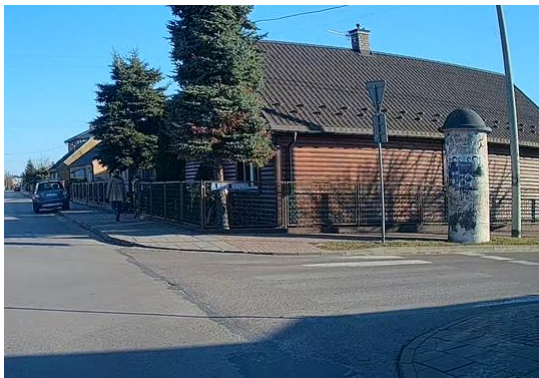
3.5.3.1. Słabo widoczne linie P-10 oznakowania poziomego w obrębie przejść dla pieszych

Istniejące oznakowanie poziome po okresie zimowym zostaje dość mocno zatarte, co może wpływać na brak czytelności oraz ograniczoną dostrzegalność przejścia dla pieszych przez kierowców (zwłaszcza po zmroku), linia P-10 nie spełnia przez to wymagań technicznych. Nieczytelny znak stwarza bezpośrednie zagrożenie dla bezpieczeństwa ruchu drogowego. Zaleca się częstsze odmalowywanie linii P-10, lub wykonanie jej w technologii grubowarstwowej.

Zdjęcie 46: Przejście dla pieszych przez ul. Sienkiewicza przy skrzyżowaniu z ul. Piłsudskiego
Źródło: własne.

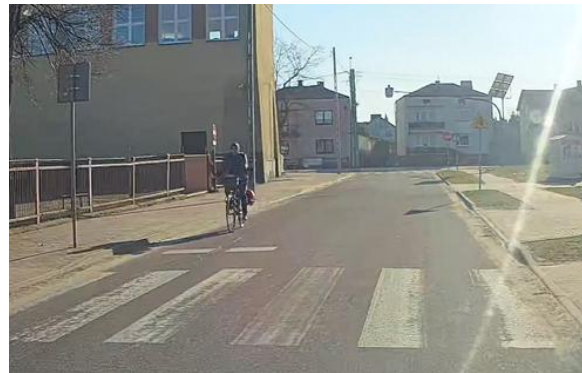
Zdjęcie 47: Przejście dla pieszych przez ul. Sienkiewicza przy szkole.
Źródło: własne.

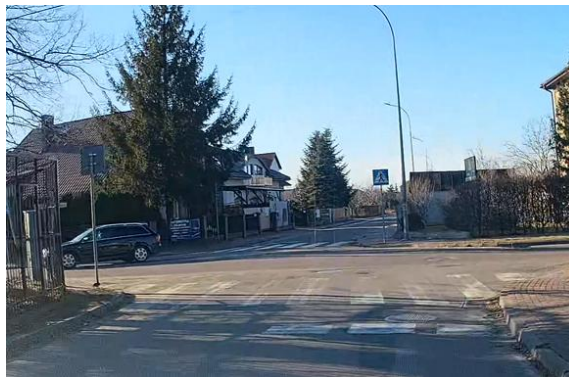
3.5.4.1. Słabo widoczna linia P-10 oznakowania poziomego w obrębie przejścia dla pieszych

Istniejące oznakowanie poziome po okresie zimowym zostaje dość mocno zatarte, co może wpływać na brak czytelności oraz ograniczoną dostrzegalność przejścia dla pieszych przez kierowców (zwłaszcza po zmroku), linia P-10 nie spełnia przez to wymagań technicznych. Nieczytelny znak stwarza bezpośrednie zagrożenie dla bezpieczeństwa ruchu drogowego. Zaleca się częstsze odmalowywanie linii P-10, lub wykonanie jej w technologii grubowarstwowej.

Zdjęcie 48: Przejście dla pieszych przy szkole na ul. Wiejskiej
Źródło: własne.

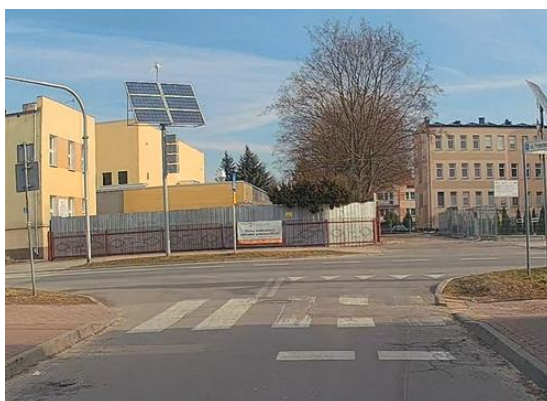
3.5.5.1. Słabo widoczna linia P-10 oznakowania poziomego w obrębie przejścia dla pieszych

Istniejące oznakowanie poziome po okresie zimowym zostaje dość mocno zatarte, co może wpływać na brak czytelności oraz ograniczoną dostrzegalność przejścia dla pieszych przez kierowców (zwłaszcza po zmroku), linia P-10 nie spełnia przez to wymagań technicznych. Nieczytelny znak stwarza bezpośrednie zagrożenie dla bezpieczeństwa ruchu drogowego. Zaleca się częstsze odmalowywanie linii P-10, lub wykonanie jej w technologii grubowarstwowej.

Zdjęcie 49: Przejście dla pieszych przez ul. Przechodnią przy ul. Warszawskiej.
Źródło: własne.

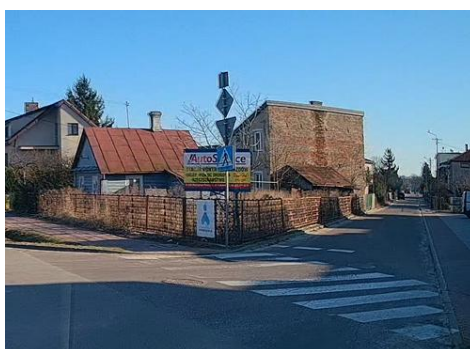
3.5.6.1. Słabo widoczna linia P-10 oznakowania poziomego w obrębie przejścia dla pieszych

Istniejące oznakowanie poziome po okresie zimowym zostaje dość mocno zatarte, co może wpływać na brak czytelności oraz ograniczoną dostrzegalność przejścia dla pieszych przez kierowców (zwłaszcza po zmroku), linia P-10 nie spełnia przez to wymagań technicznych. Nieczytelny znak stwarza bezpośrednie zagrożenie dla bezpieczeństwa ruchu drogowego. Zaleca się częstsze odmalowywanie linii P-10, lub wykonanie jej w technologii grubowarstwowej.

Zdjęcie 50: Przejście dla pieszych przez ul. Czystą przy ul. Warszawskiej.
Źródło: własne.

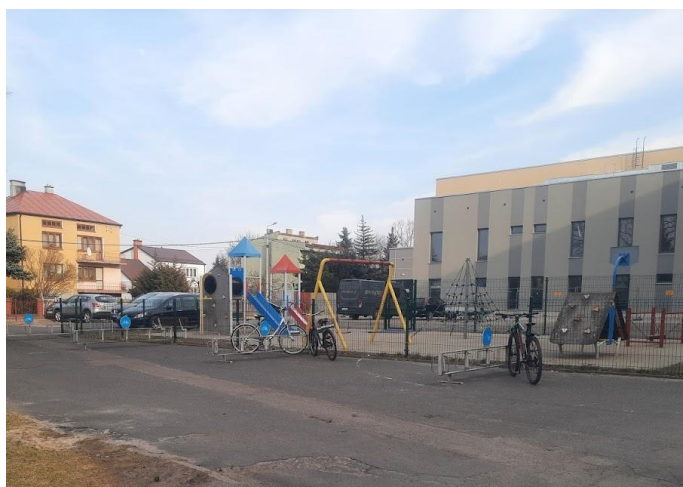
W rejonie szkoły znajduje się jedynie 50 miejsc do parkowania rowerów, co jest zdecydowanie niewystarczające, szczególnie poza okresem zimowym, kiedy liczba rowerzystów wzrasta. Brak wystarczającej liczby stojaków zniechęca do korzystania z rowerów jako formy dojazdu do szkoły, co mogłoby pozytywnie wpłynąć na zmniejszenie liczby samochodów w okolicy. Wyniki przeprowadzonej ankiety wskazują na wyraźną potrzebę zwiększenia liczby miejsc parkingowych dla rowerów w rejonie szkoły, ponieważ tylko połowa uczniów stwierdziła, że liczba miejsc dla rowerów jest wystarczająca.

Zdjęcie 58: Miejsca do parkowania rowerów.
Źródło: własne.

- Zwiększenie liczby stojaków rowerowych w pobliżu szkoły, aby sprostać rosnącemu zapotrzebowaniu, szczególnie w cieplejszych miesiącach.
- Optymalizacja rozmieszczenia stojaków, by zapewnić ich równomierną dostępność w różnych częściach szkoły i jej okolic.
- Promowanie korzystania z rowerów jako ekologicznej i bezpiecznej formy transportu, co przyczyni się do zmniejszenia liczby samochodów w rejonie szkoły.
